No. N°	AV-2003-04	1/2
Date	2003-07-17

## SERVICE DIFFICULTY ADVISORY

### BELL 222, 222B, 222U AND 230 TAILBOOM CRACKING

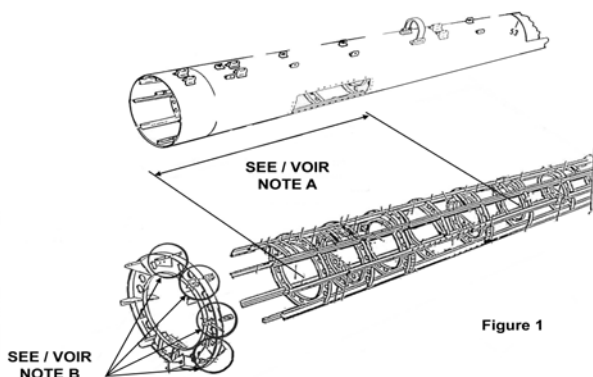
Figure 1

There have been a number of reported tailboom skin cracks located on the right hand side and top of the tailboom between tailboom stations TB 120-140 for model 222, or TB 220-240 for models 222B, 222U, and 230. During the inspection and repair of those cracks, additional cracks in the longerons and in the bulkhead flanges inside the tailboom have been discovered.

Note A: Inspect longerons and both sides of bulkheads along longerons this zone

Note B: Inspect both sides of bulkhead and fittings that attach to longerons in the areas shown.

Most of the cracks on the right hand side could be prevented by the application of the existing BHT technical bulletins 222U-94-65 and 222-94-138. All cracks discovered in tailboom skins must be repaired.

Inspections should be accomplished in the areas as shown in Figure 1. Access can be gained thru removal of the access door (see Figure 2) and removal of the horizontal stabilizer.

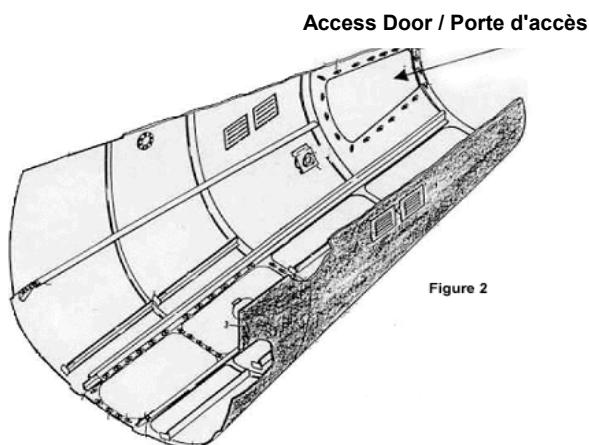
Figure 2

Nota A : Inspecter les longerons et les deux côtés des cloisons le long des longerons dans cette zone

Nota B : Inspecter les deux côtés de la cloison et des ferrures qui se rattachent aux longerons dans la zone illustrée
